اثر زلزله بر سدهای خاکی

Earthquake Effects on Embankment Dams

- تهیه و تنظیم : علی خلیج
- استاد راهنما : دکتر ساسان عشقی – دکتر اکبر واتقی

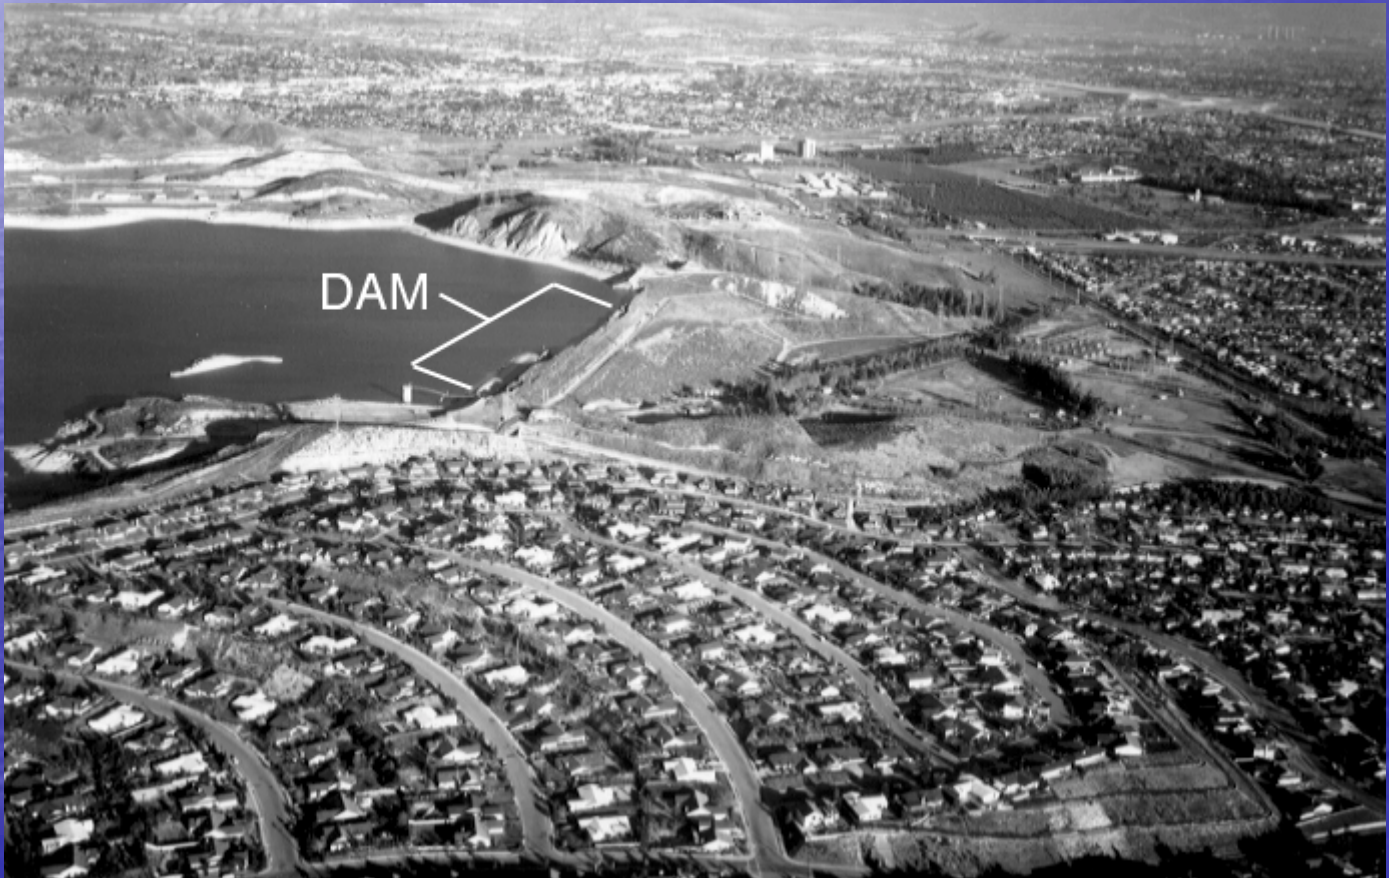
دورنمائي سد سن فرناندوي پايين كه طول آن ۱,۶ ميل و
ارتفاع آن ۱۳۰ فوت بوده است. اين سد در زلزله سن فرناندو
آسيب جدي ديد. مخزن اين سد ۸۰% آب شهر لس آنجلس را
تامين مينمود.

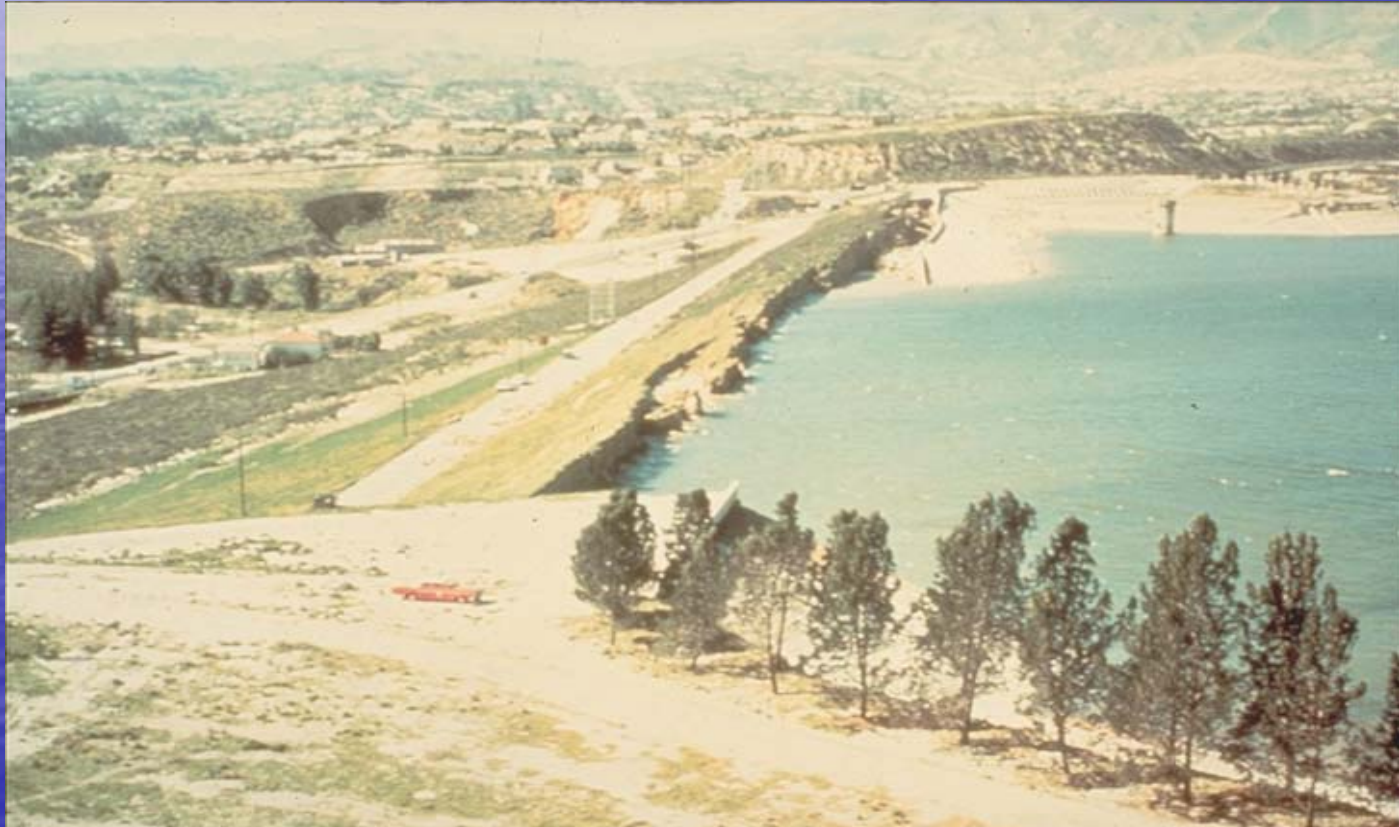
این شکل بازگو کننده وضعیتی است که در آن به علت لغزش
پوسته بالا دست در مخزن تاج سد در زیر آب ناپدید شده
است. لغزش اندکی پس از وقوع زلزله رخ داده است و به دلیل
روانگرایی مقاومت خاکریز ساخته شده از بین رفته است.

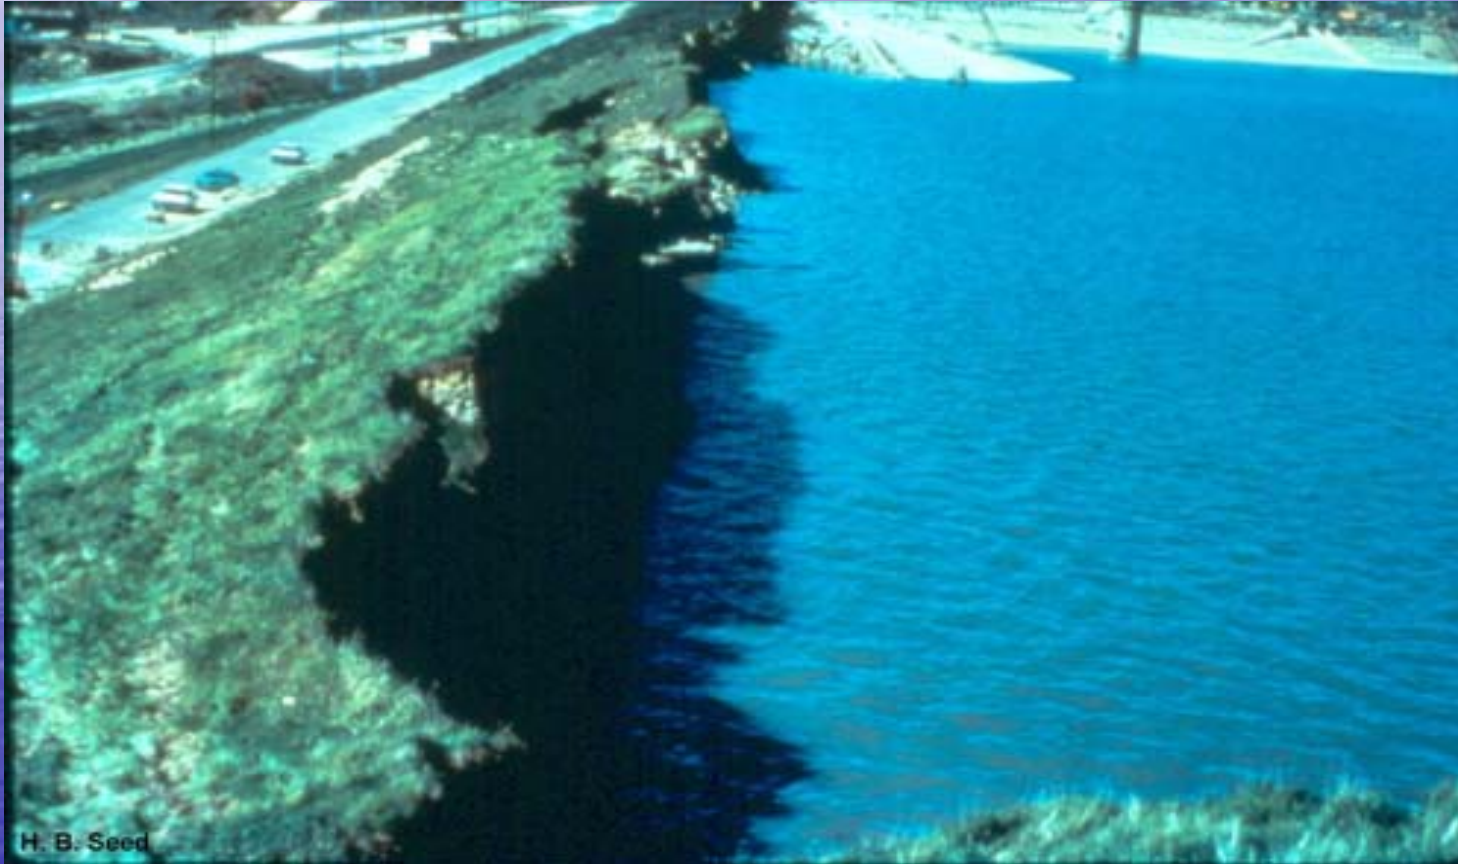
این تصویر نیز مانند تصویر قبلی بیانگر لغزش می باشد

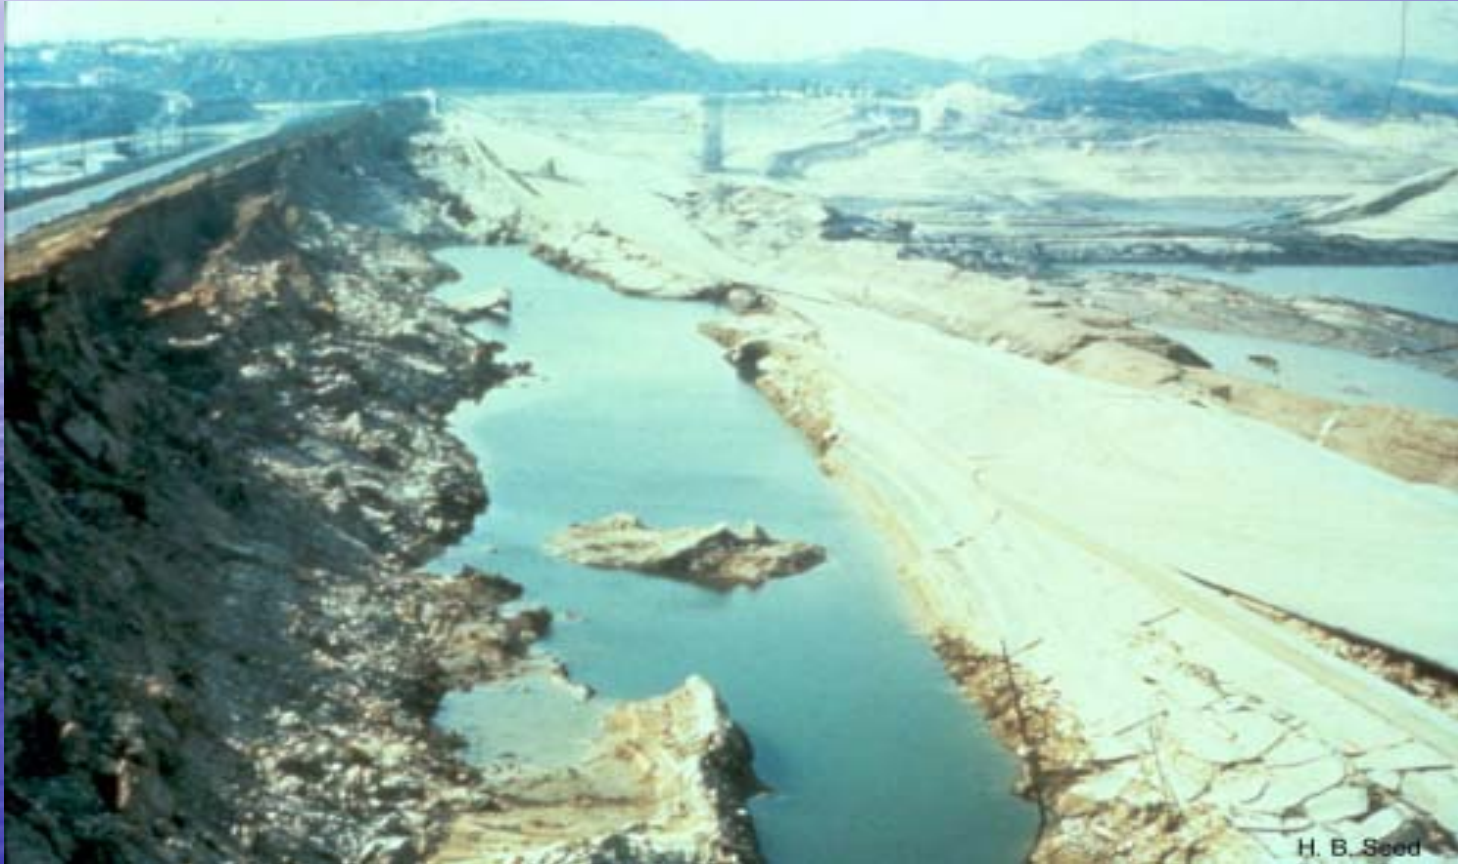
فروریزش پوسته بالادست درحالتی که مخزن خالی شده
است سطح جاده‌بیانگر موقعیت قبلی تاج سد میباشد.

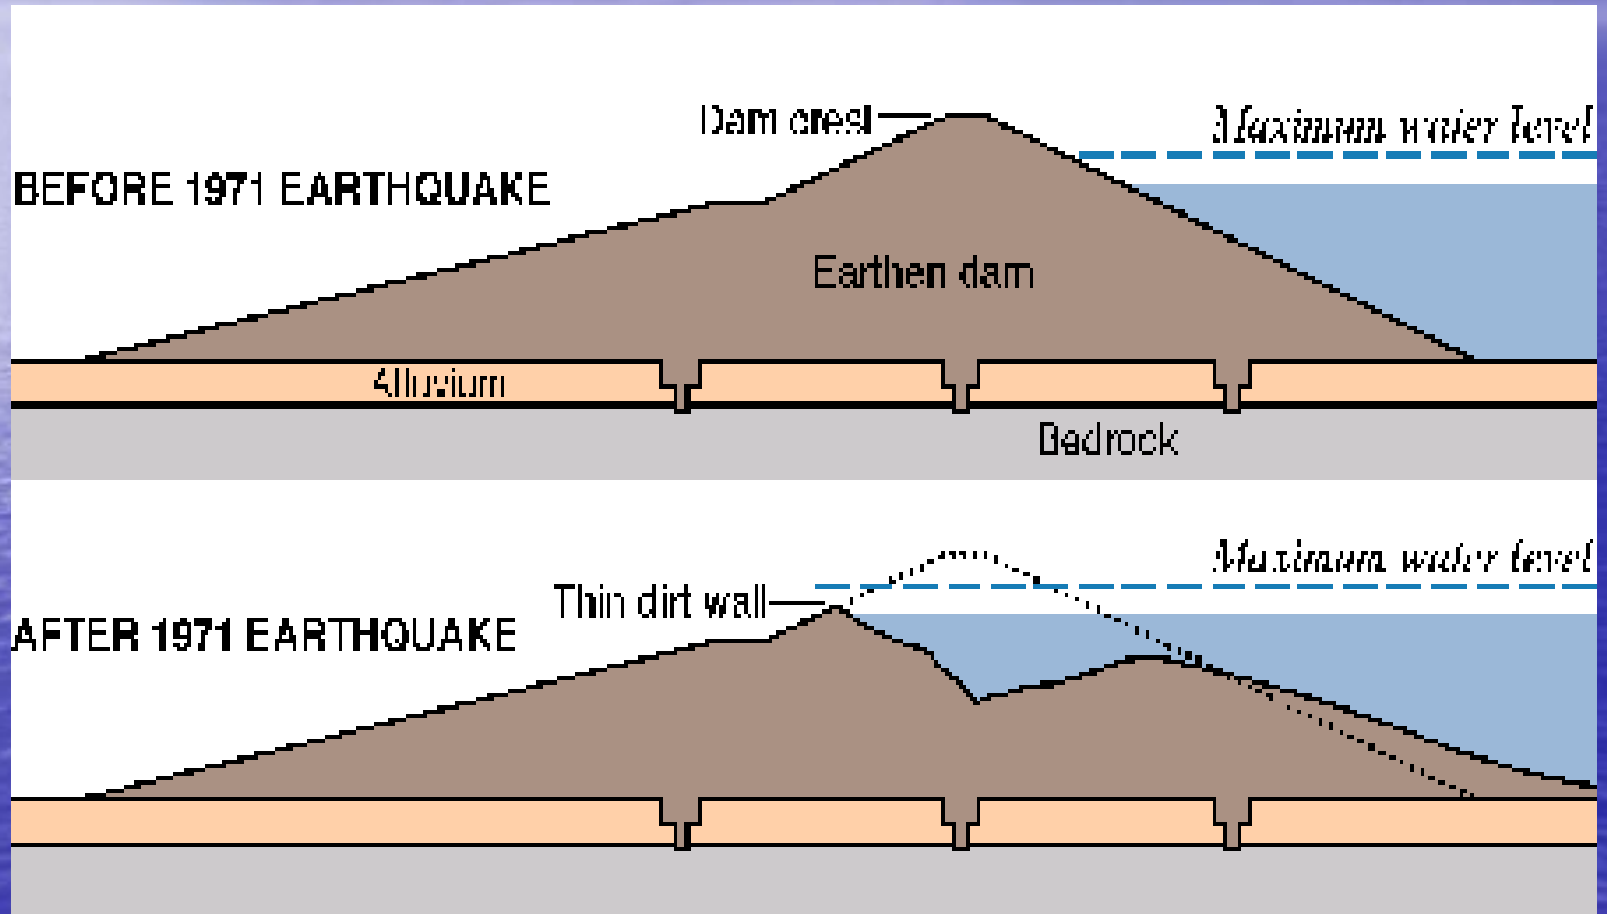
مقطع سد قبل و بعد از زلزله ۱۹۷۱

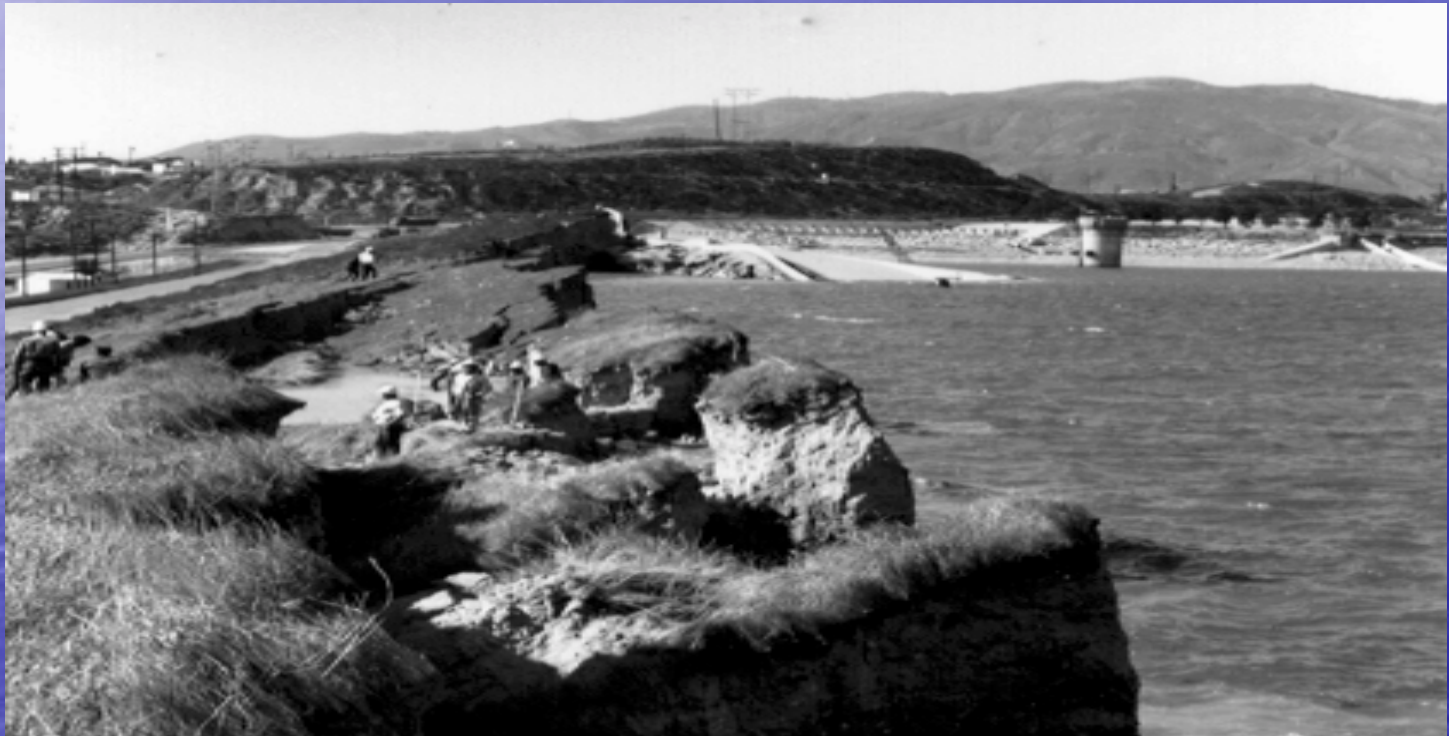
تاج سد در حدود ۳۰ فوت لغزیده است .

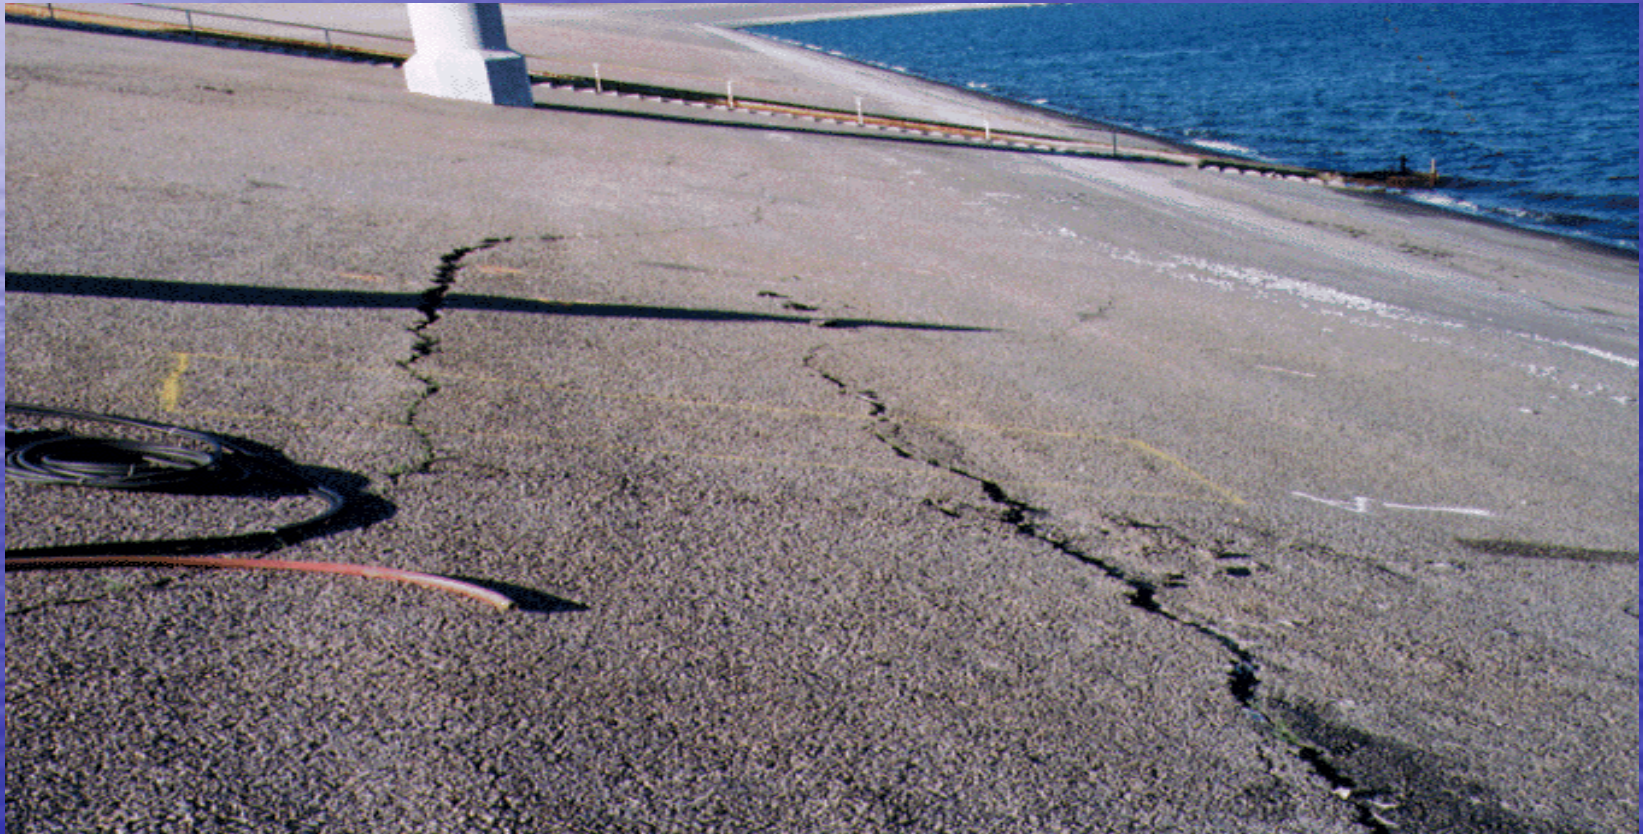
زلزله ۹۹۴ انورتریج منجر به بروز ترک در روسازی
بالادست سد لس انجلس گردید. سد در برابر لرزه‌های
شدید پایداری نموده و خسارتهای بسیار جزئی دیده است.

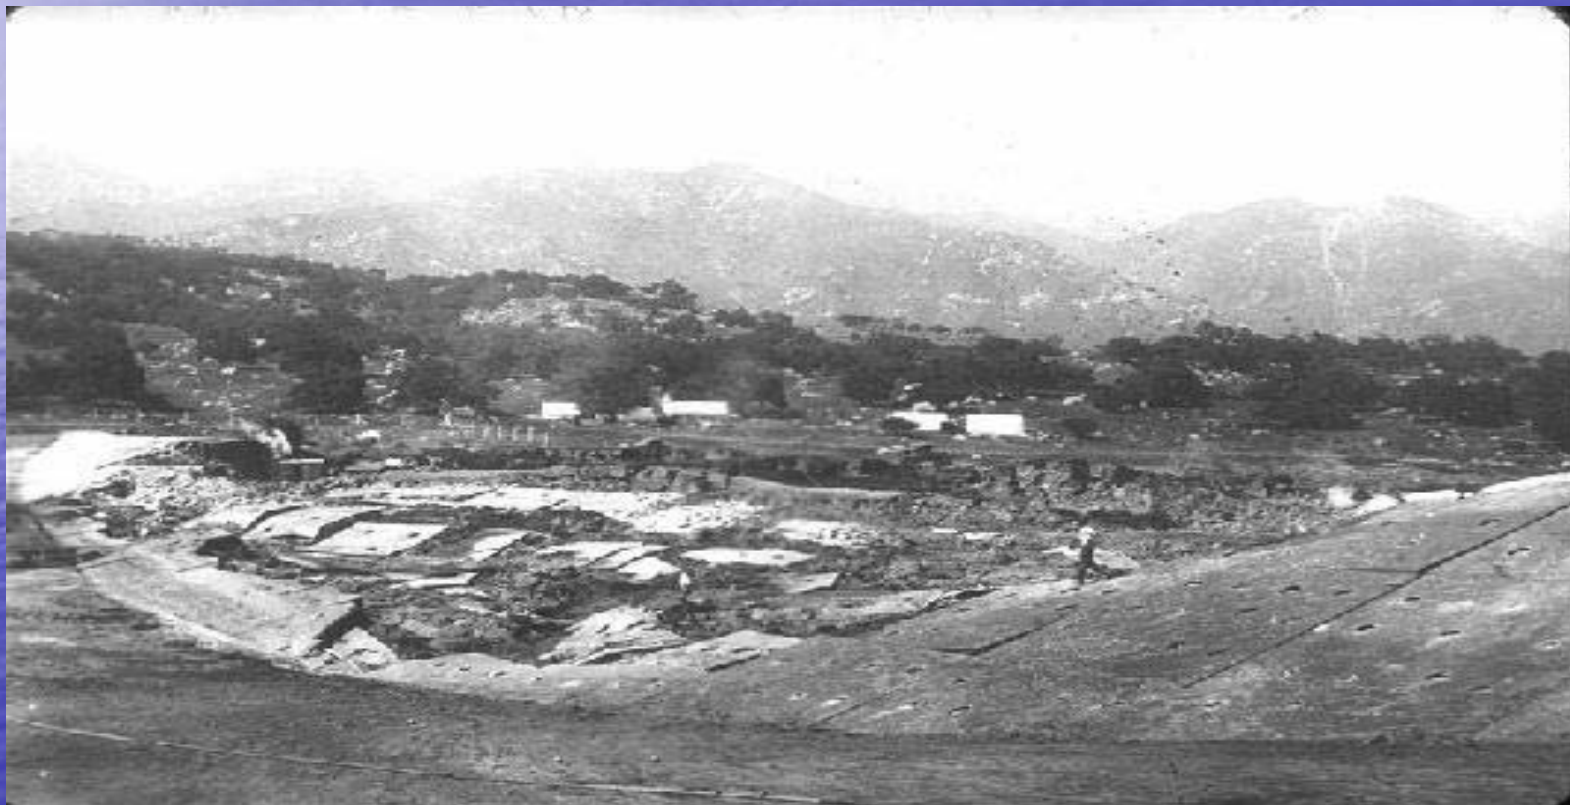
سد شفیق که در سال ۱۹۲۵ در زلزله سانتاباربارا از بین رفت. علت تخریب روانگرایی ماسه ها و کاهش مقاومت مصالح ذکر شده است.
