عنوان پروژه : اثر زلزله بر پلهای بتنی با پایه های با
ارتفاع متغیر

ارائه دهنده : وحید زنجانی زاده

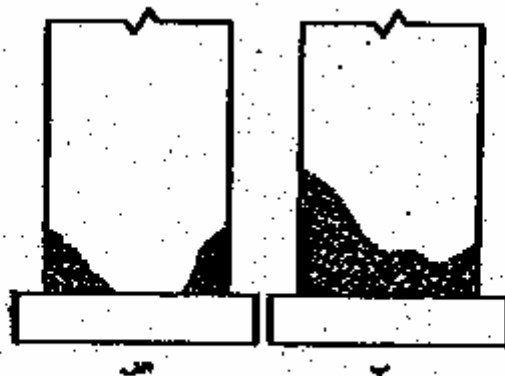
شکل (۳۱-۱) تحرکات وارده پرستون پل ۱ الف) تحرکات افقی ب) تحرکات افقی و قائم

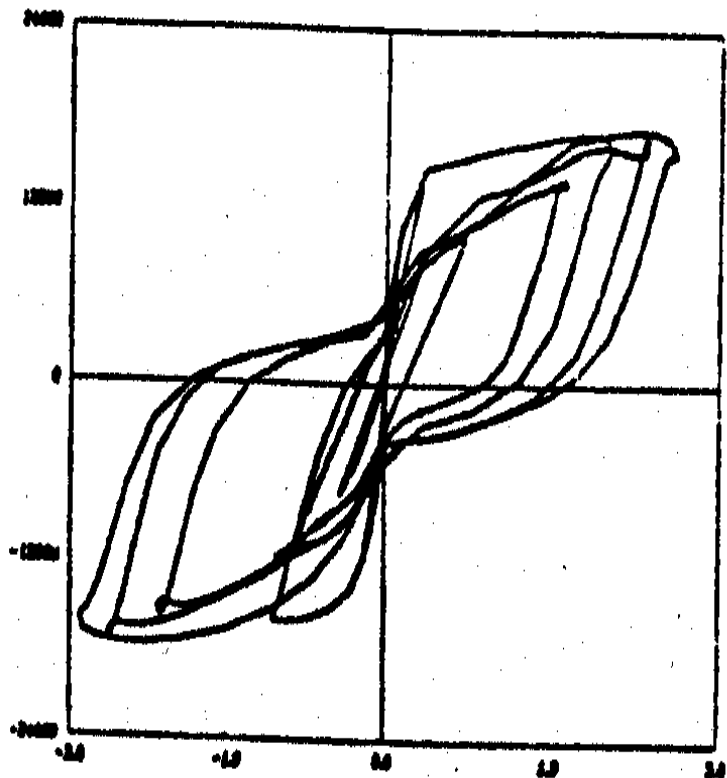
ب) تحریکات افقی و قائم

الف) تحریکات افقی

شکل (۱-۱۱) حلقه های هیستریزس برای ستون پل

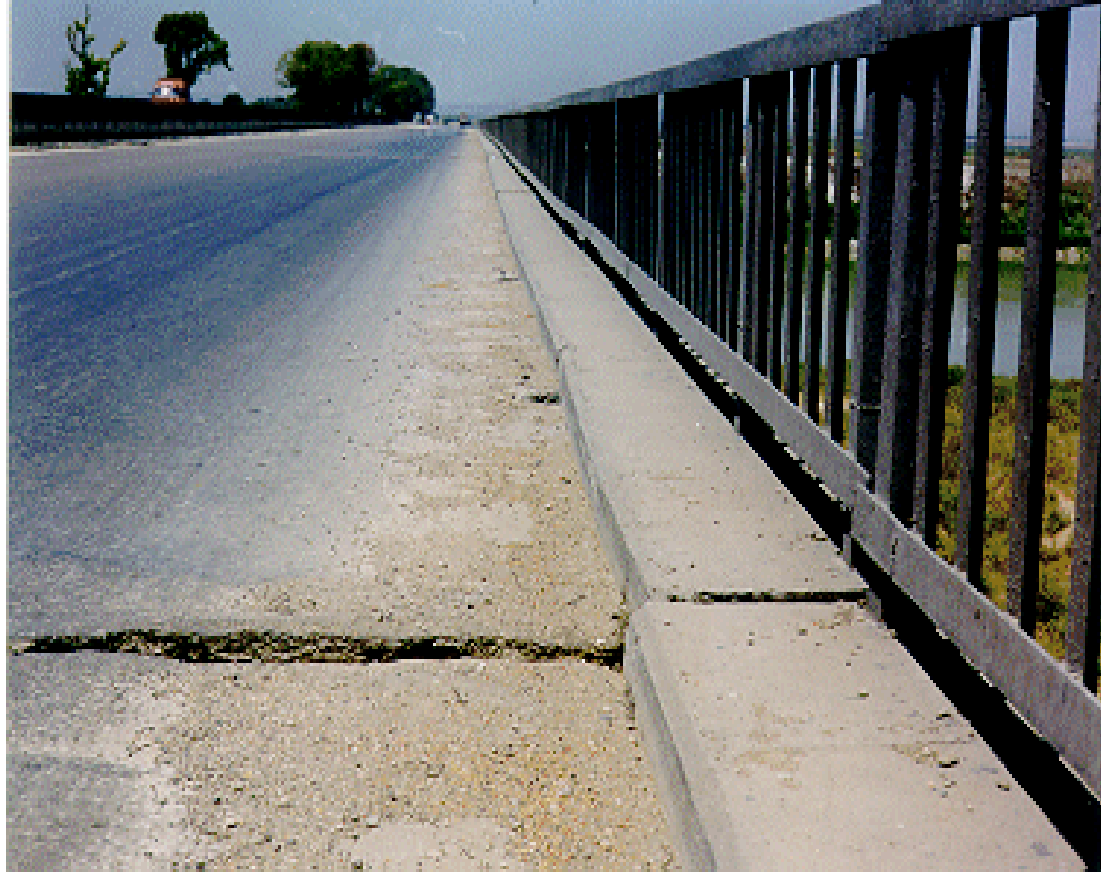
Resim-4 Adana-Gaziantep Yolundaki Ceyhan Köprüsü Ayaklarını Bağlayan Kirişlerde Hasar

Picture-4 Damage On The Beams Connecting The Piers Of The Ceyhan Bridge On The Adana-Gaziantep Highway

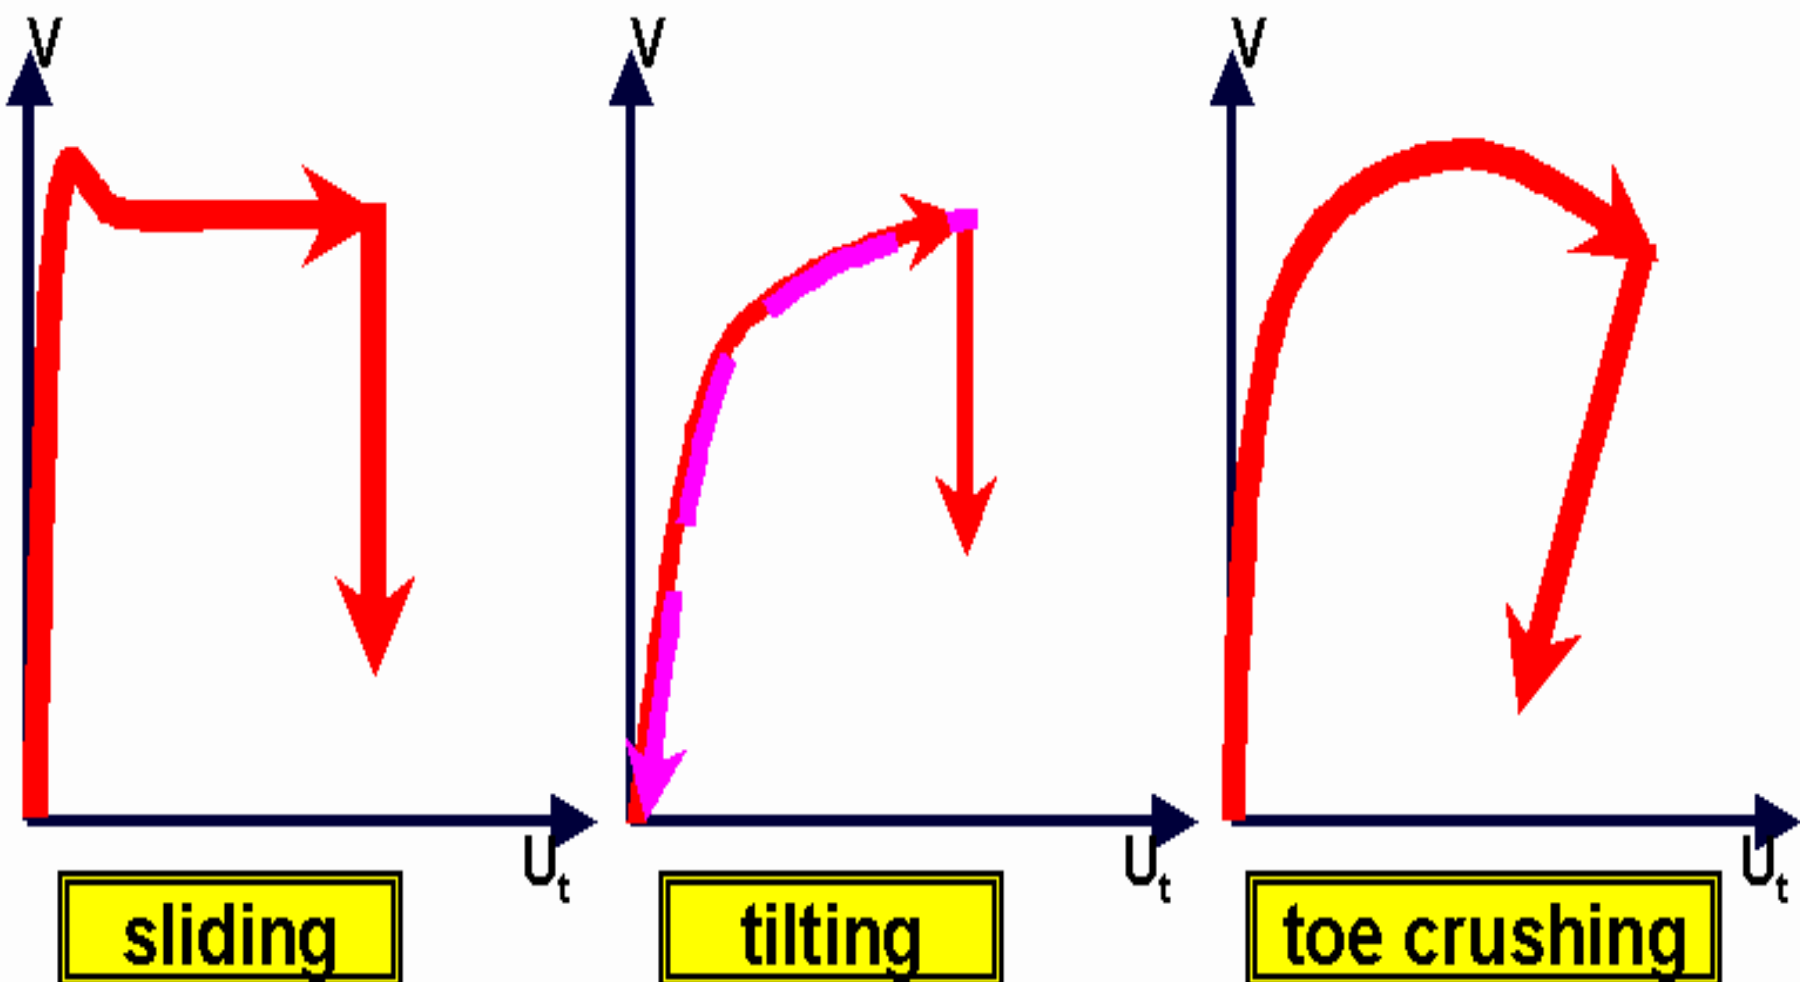
U_t = top level displacement
 V = applied shear

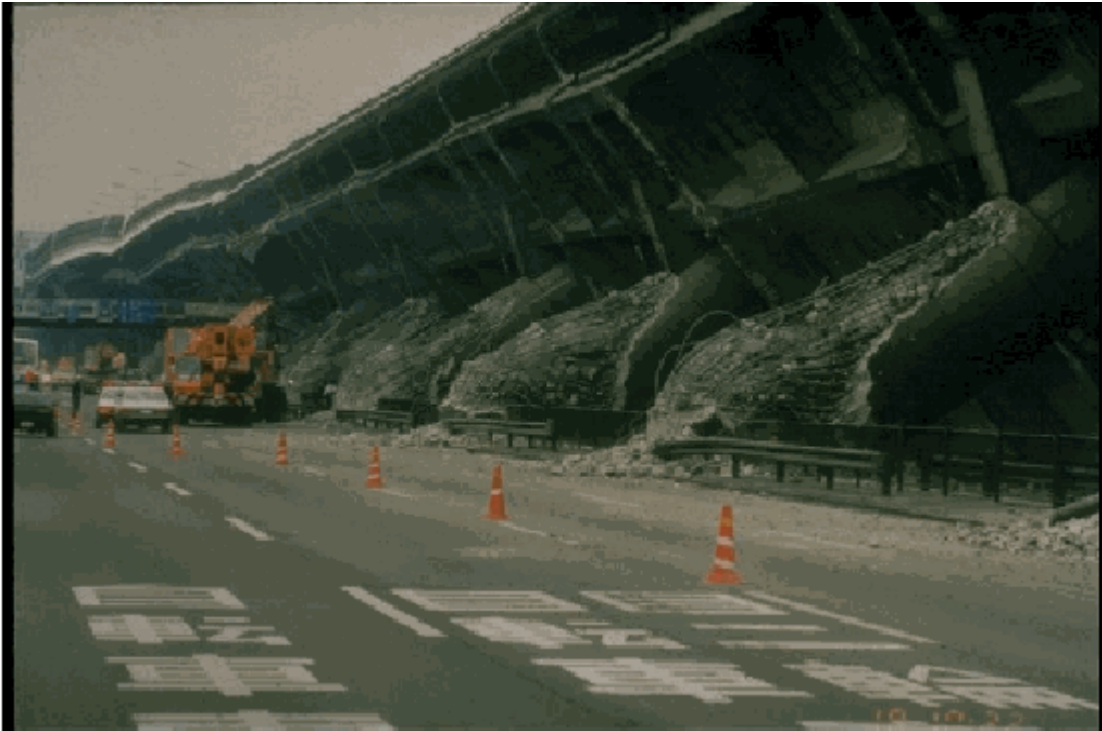
HANSHIN Expressway Splice length Collapse

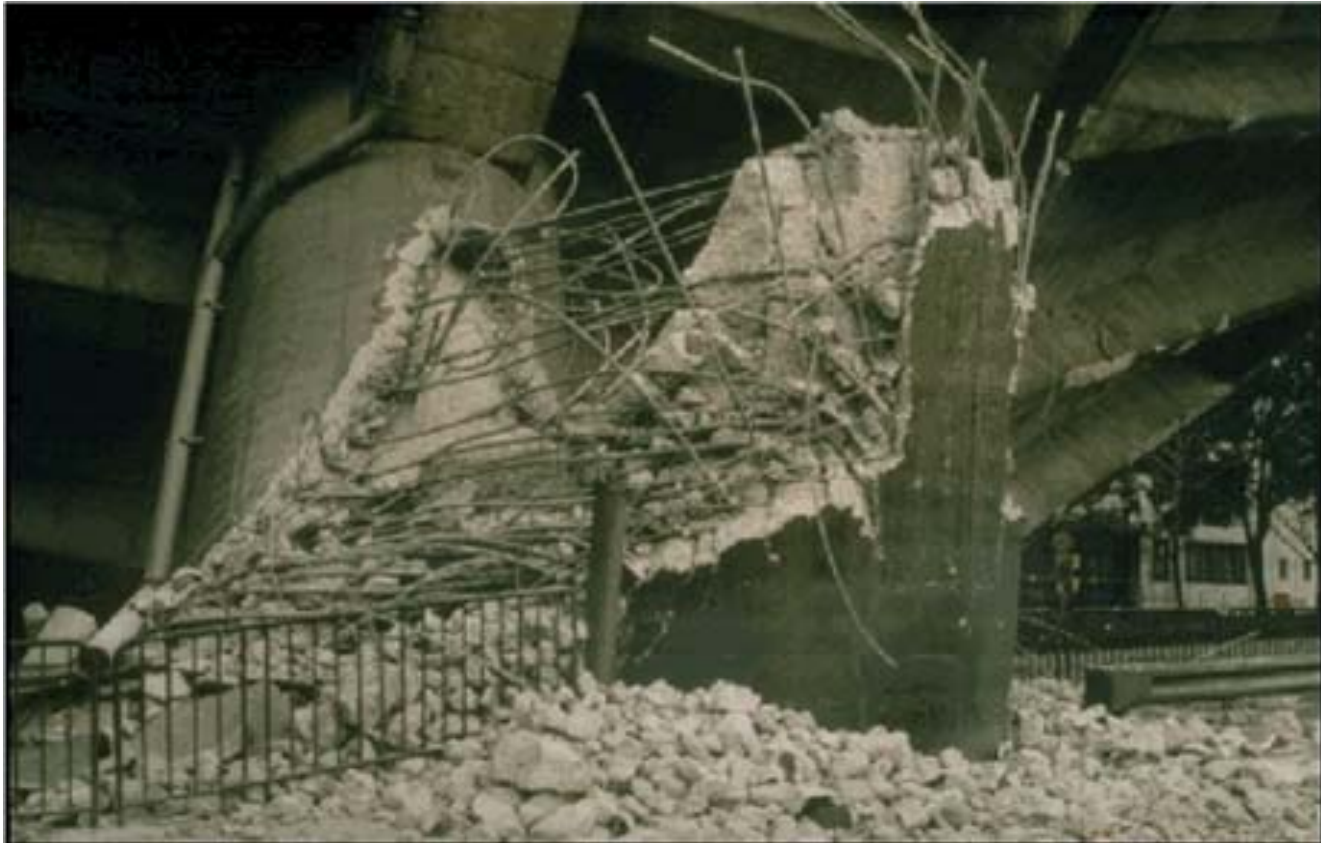
Hanshin Expressway Shear Failure

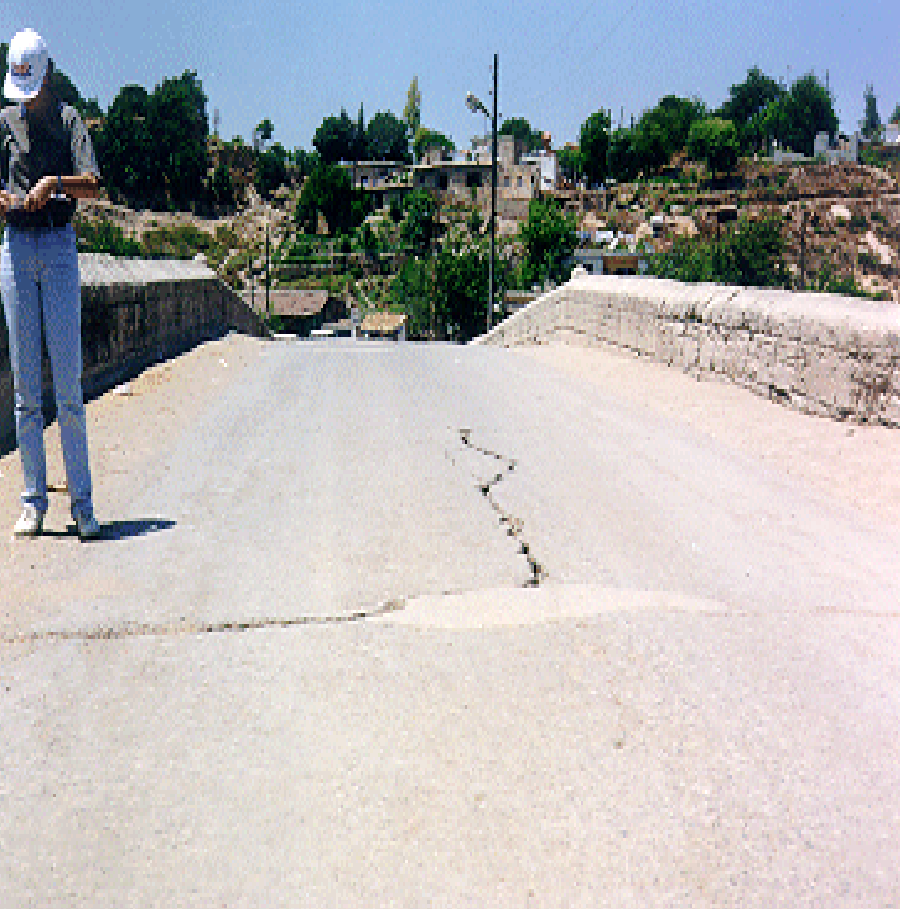
Resim-13 Misis Köprüsü Üzerinde Çatlak
Picture-13 Cracks On The Misis Bridge

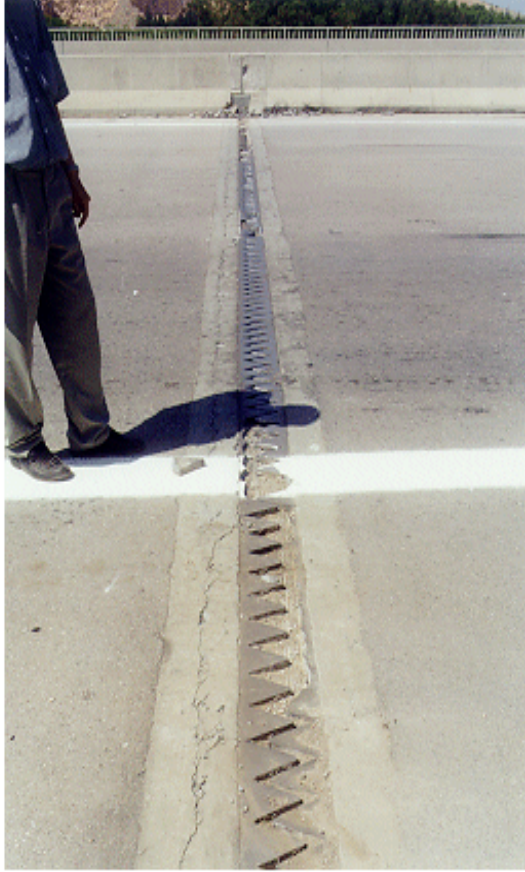
Resim-11 Ceyhan Viyadüğünde Kırılmış Tabliye Arası Derz Dişleri
Picture-11 Broken Teeth At The Joints Of The Bridge Deck On The Ceyhan Viaduct

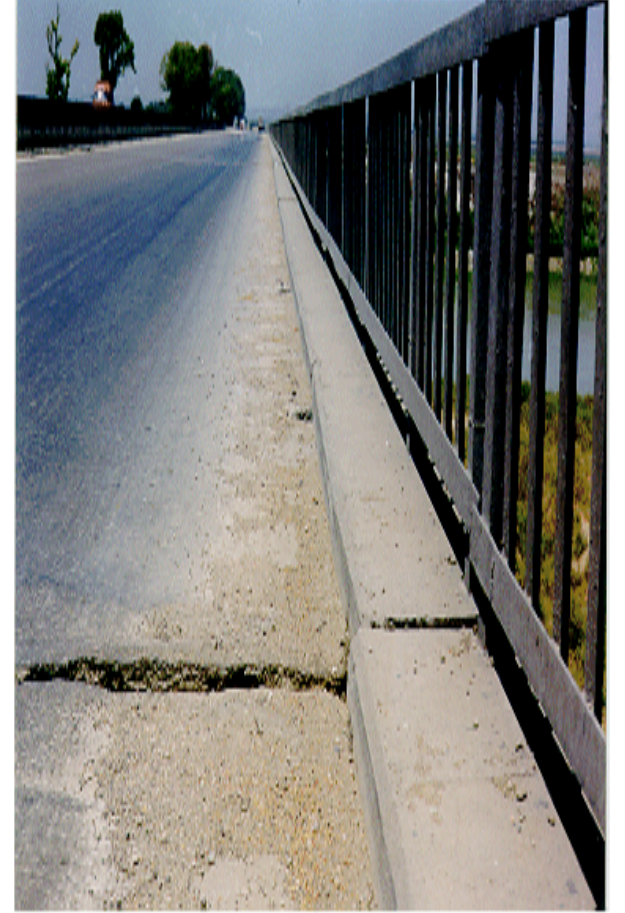
Resim-4 Adana-Gaziantep Yolundaki Ceyhan Köprüsü Ayaklarını Bağlayan Kirişlerde Hasar
Picture-4 Damage On The Beams Connecting The Piers Of The Ceyhan Bridge On The Adana-Gaziantep Highway
