اثر زلزله بر سدهای خاکی

Earthquake Effects on Embankment Dams

- تهیه و تنظیم : علی خلیج
- استاد راهنما : دکتر ساسان عشقی – دکتر اکبر واتقی

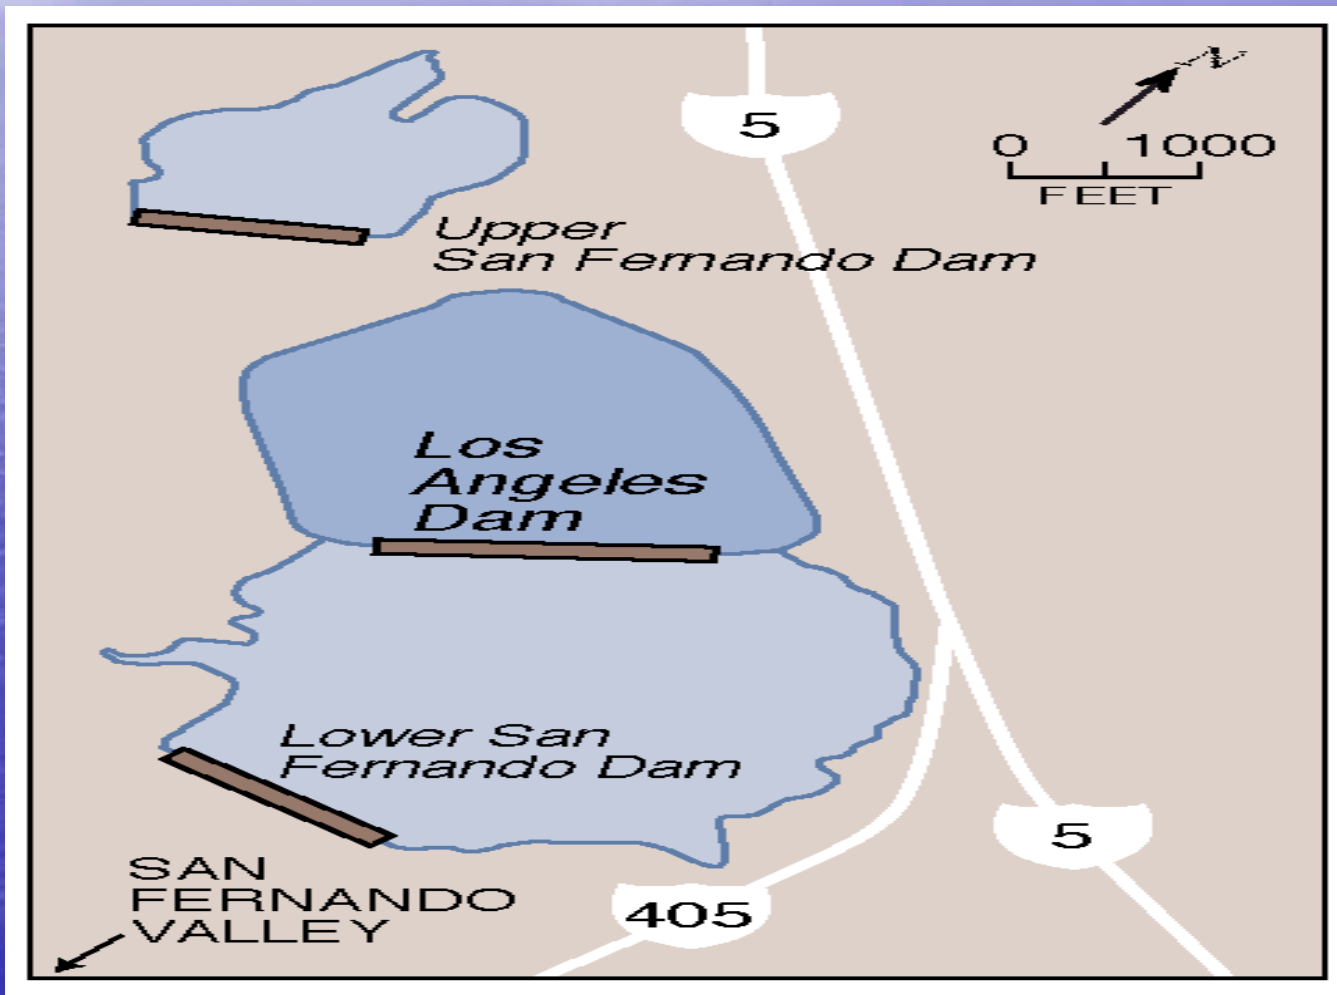
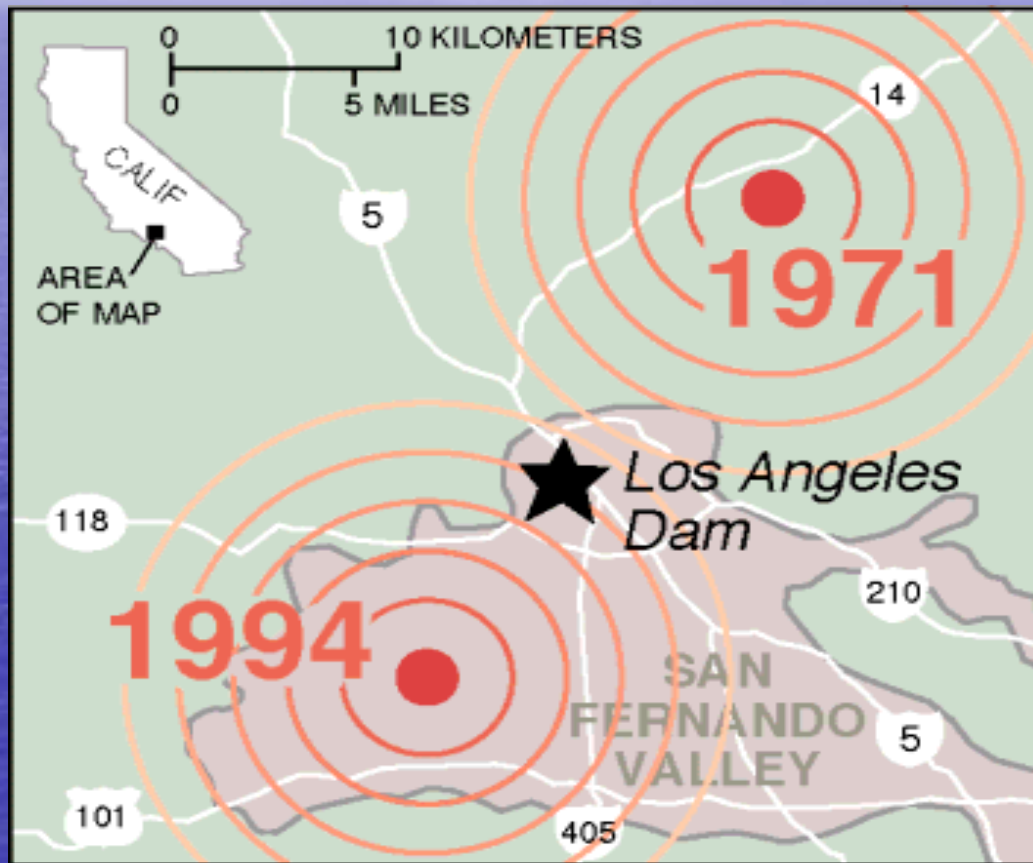
زلزله ۹۹۴ انورتریج منجر به بروز ترک در روسازی
بالادست سد لس انجلس گردید. سد در برابر لرزه‌های
شدید پایداری نموده و خسارتهای بسیار جزئی دیده است.
